Załącznik do zaświadczenia o samodzielności lokalu  
Inwentaryzacja lokali mieszkalnych (powierzchni użytkowej)

**URSUS CLASSIC**

Budynek mieszkalny wielorodzinny  
z usługami w parterze  
ul. Herbu Oksza 1A, Warszawa

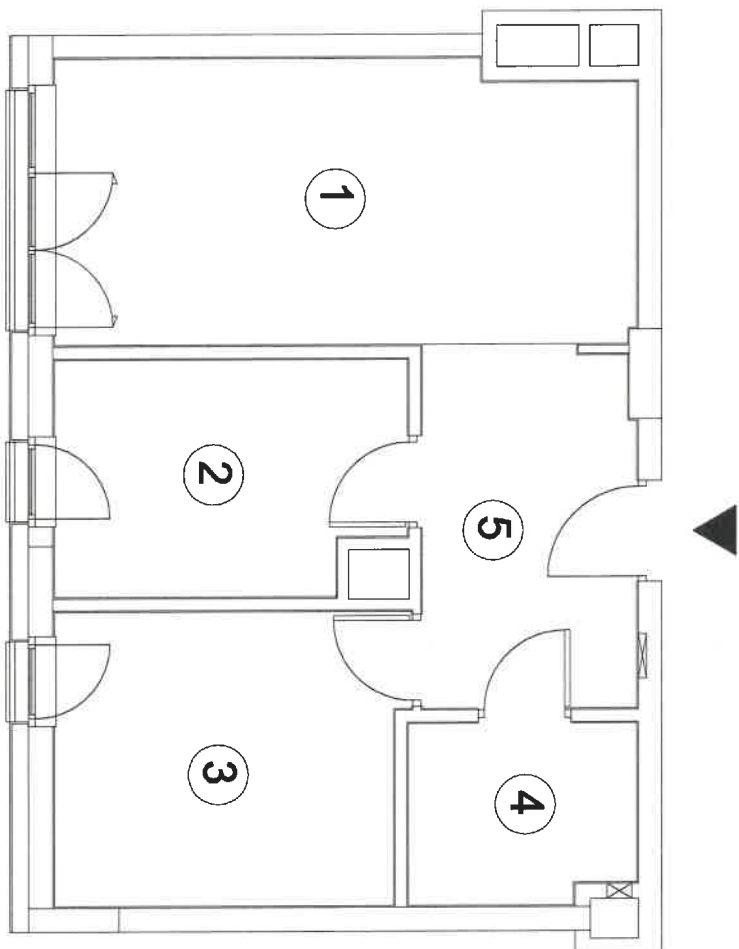
Uwagi:  
Obliczenia powierzchni wykonano w oparciu o normę PN-ISO 9896:2015-12.  
Zgodnie z umową przedsięwzięciem inwentaryzacji do powierzchni dodano powierzchnię  
pod ścianami docelowymi nieobjętymi się do demontażu.  
Rysunek bez stał.
