Załącznik do zaświadczenia o samodzielności lokalu  
Inwentaryzacja lokali mieszkalnych (powierzchni użytkowej)

**URSUS**  
**CLASSIC**

Budynki mieszkalne wielorodzinne  
z usługami w parterze  
ul. Herbu Oksza 1A, Warszawa

| LOKAL NR | 55 | |

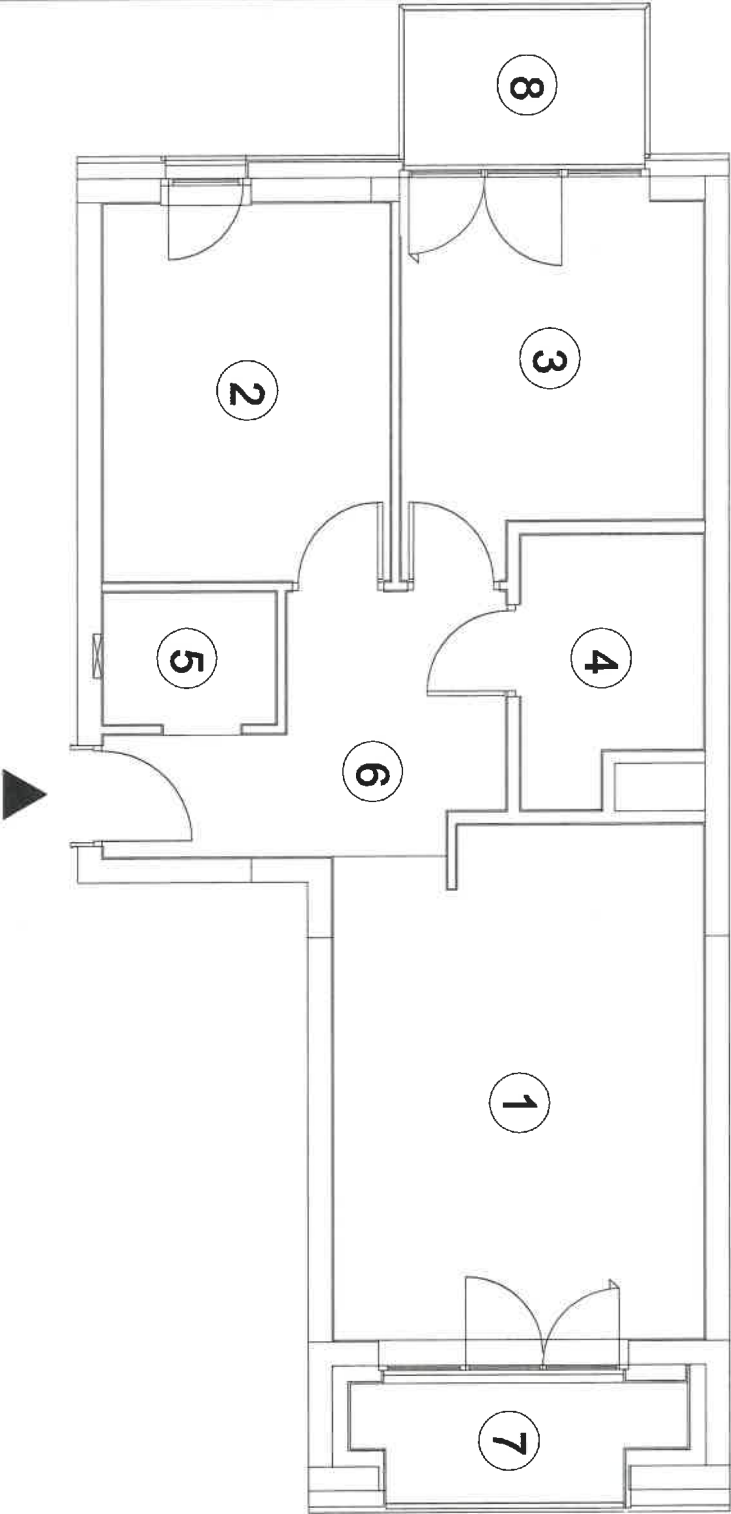
Uwagi:  
Odczytna powierzchnia wykonano w oparciu o normę PN-ISO 9896:2015-12.  
Zgodnie z normą powierzchnia użytkowa do pomiaru została dodana powierzchnie  
pod kładami i schodami należącej się do demontażu.  
Rysunek bez stań.
