Załącznik do zaświadczenia o samodzielności lokalu  
Inwentaryzacja lokali mieszkalnych (powierzchni użytkowej)

**URSUS CLASSIC**

Budynek mieszkalny wielorodzinny  
z usługami w parterze  
ul. Herbu Oksza 1A, Warszawa

| LOKAL NR | 65 | |

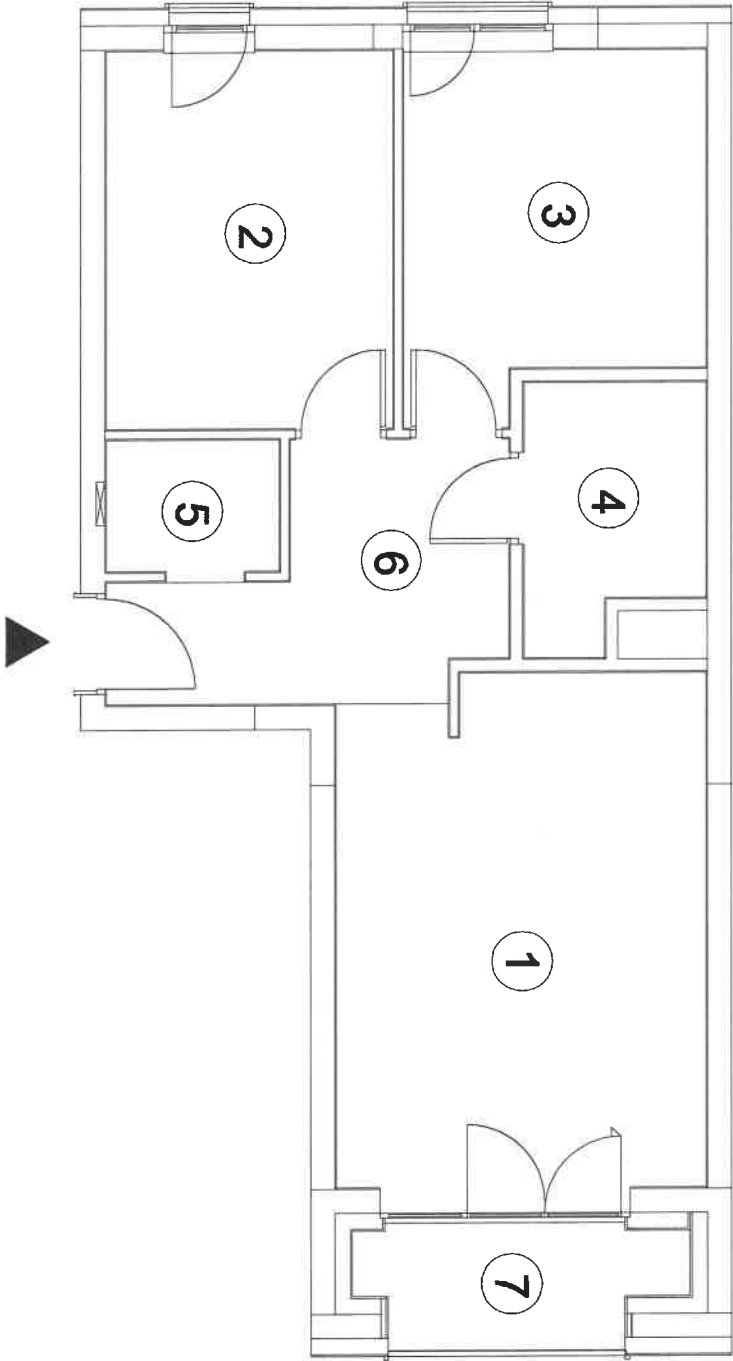
Uwagi:  
Obliczenia powierzchni wykonano w oparciu o normę PN-ISO 9836:2015-12.  
Zgodnie z umową, przekazywającemuś kopię do powierzchni dodano powierzchnię pod ścianami działowymi należącej się do demontażu.  
Rysunek bez stali.
