Załącznik do zaświadczenia o samodzielności lokalu  
Inwentaryzacja lokali mieszkalnych (powierzchni użytkowej)

**URSUS CLASSIC**

Budynki mieszkalne wielorodzinne  
z usługami w parterze  
ul. Herbu Oksza 1A Warszawa

| BUDYNEK C1 | | ul. Herbu Oksza 1A | |

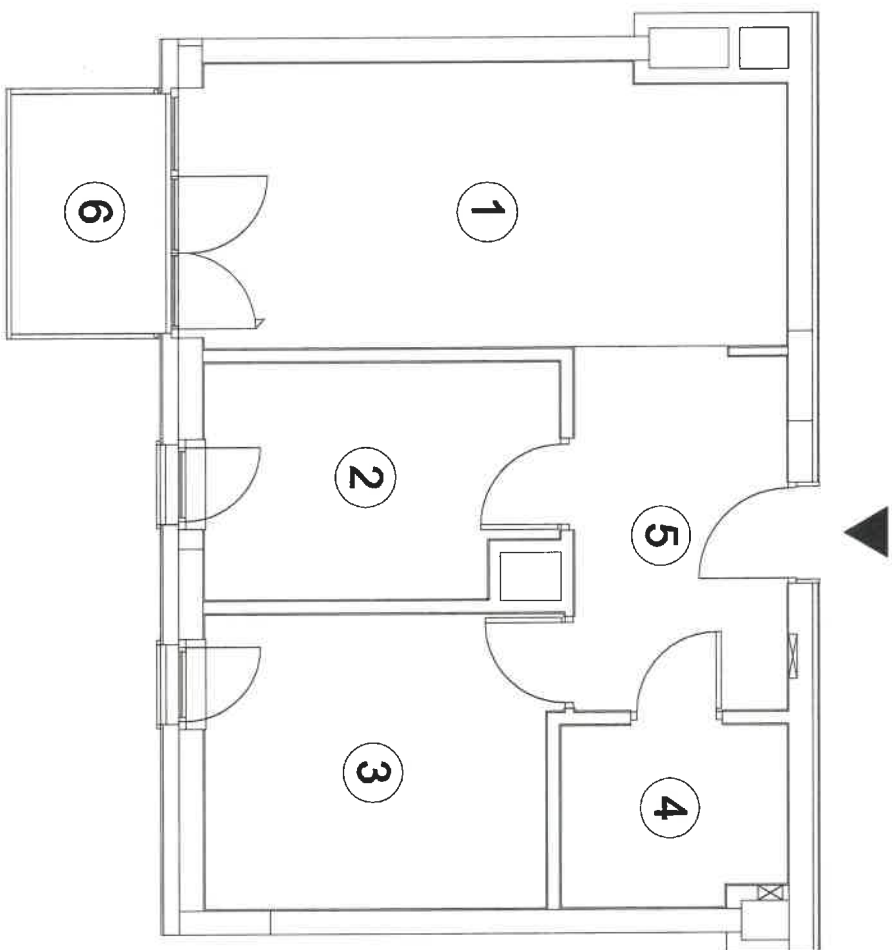
Uwagi:  
Obliczenia powierzchni wykonano w oparciu o normę PN-ISO 9896:2015-12.  
Zgodnie z umową przedsięwzięciem polegającym na do powierzchni dodano powierzchnię pod elementami drewnianymi nieobjętymi się do demontażu.  
Rysunek bez stał.

| 1. SALON | | 16,11 m2 | |
| 2. KUCHNIA | | 7,87 m2 | |
| 3. POKÓJ | | 10,12 m2 | |
| 4. ŁAZIENKA | | 3,97 m2 | |
| 5. HOL | | 7,72 m2 | |
| Powierzchnia użytkowa | | 45,79 m2 | |
