Załącznik do zaświadczenia o samodzielności lokalu  
Inwentaryzacja lokali mieszkalnych (powierzchni użytkowej)

**URSUS CLASSIC**

Budynek mieszkalny wielorodzinny  
z usługami w parterze  
ul. Herbu Oksza 1A Warszawa

| LOKAL NR | 77 |

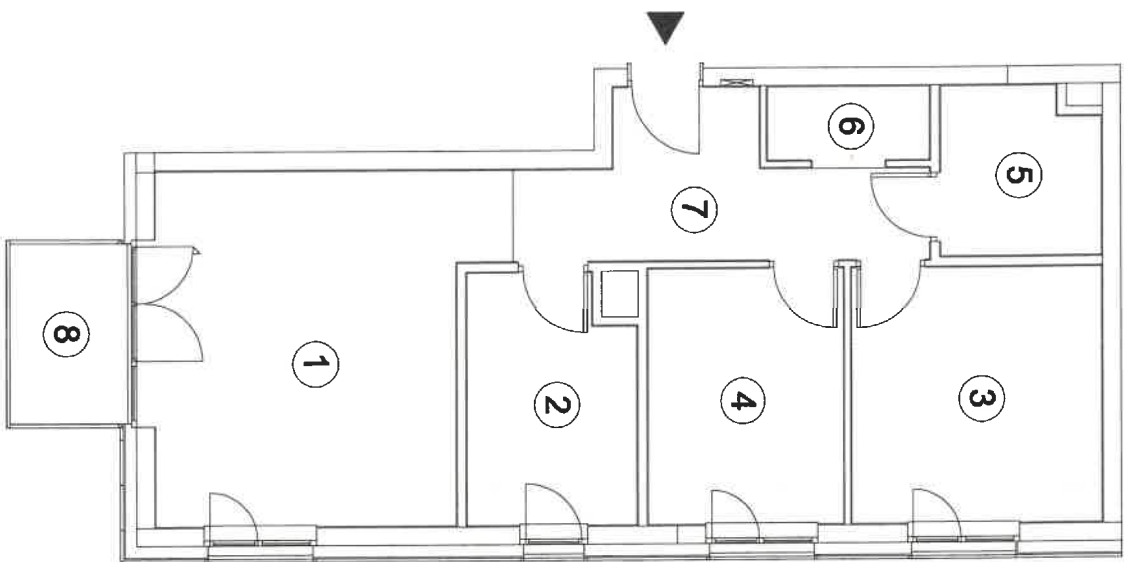
Uwagi:  
Obliczenie powierzchni wykonano w oparciu o normę PN-ISO 9836:2015-12.  
Zgodnie z umową przedsięwzięcia do powierzchni dodano powierzchnię  
pod elementami działowymi nieobjętymi się do demontażu.  
Rysunek bez skali.
