Załącznik do zaświadczenia o samodzielności lokalu  
Inwentaryzacja lokali mieszkalnych (powierzchni użytkowej)

**URSUS CLASSIC**

Budynek mieszkalny wielorodzinny  
z usługami w parterze  
ul. Herbu Oksza 1A Warszawa

| LOKAL NR | 78 |

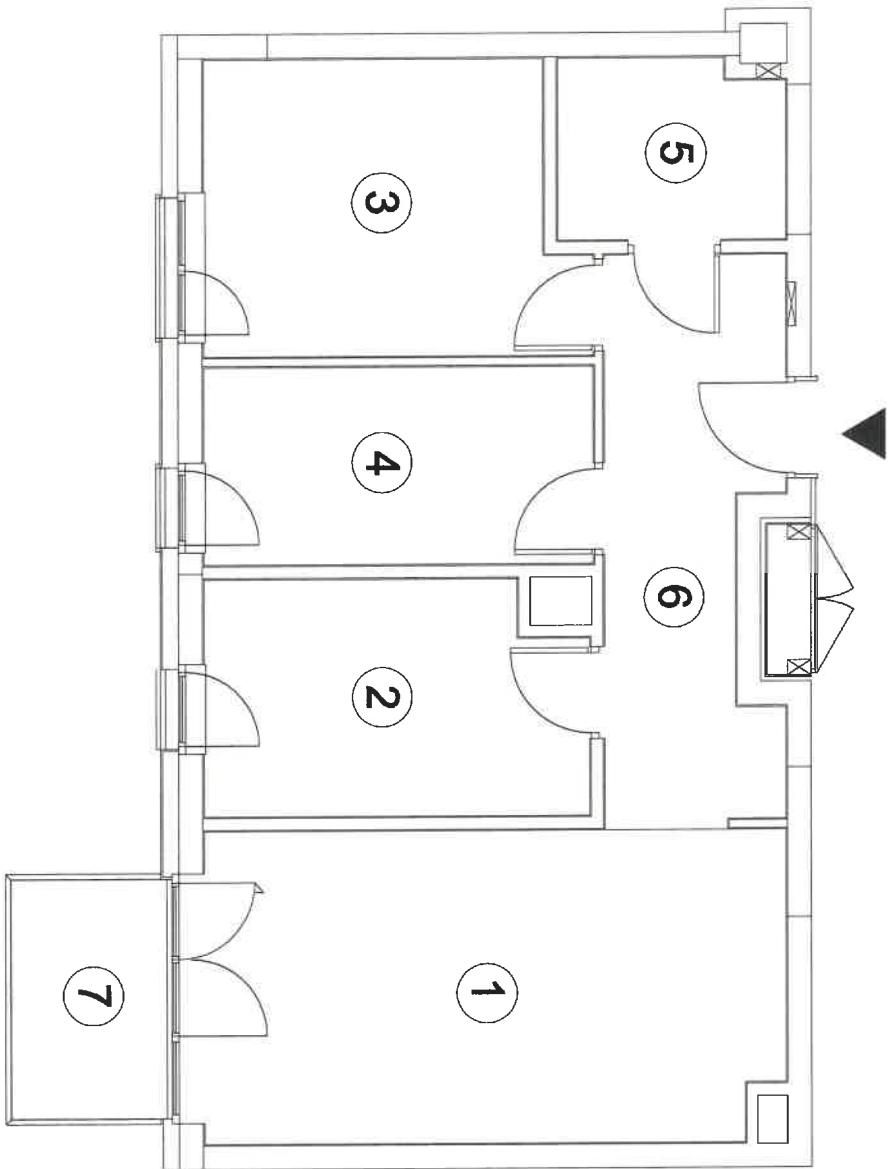
Położenie lokalu na kondygnacji

Uwagi:  
Obliczenia powierzchni wykonano w oparciu o normę PN-ISO 9836:2016-12.  
Zgodnie z umową przedsięwzięciem operacyjną do powierzchni dodano powierzchnię  
pod staniem działawymi niedzielnymi się do demontażu.  
Rysunek bez etyk.

| ZESTAWIENIE POMIESZCZEŃ | |
| 1. SALON | 17,84 m2 |
| 2. KUCHNIA | 8,64 m2 |
| 3. POKÓJ | 10,55 m2 |
| 4. POKÓJ | 7,66 m2 |
| 5. ŁAZIENKA | 3,99 m2 |
| 6. HOL | 9,24 m2 |
| Powierzchnia użytkowa | 57,92 m2 |
| Powierzchnia pod ściankami działowymi<br>należącymi do demontażu | |
| | 2,80 m2 |
| Suma | 60,72 m2 |
| 7. BALKON | 3,90 m2 |
