Załącznik do zaświadczenia o samodzielności lokalu  
Inwentaryzacja lokali mieszkalnych (powierzchni użytkowej)

**URSUS CLASSIC**

Budynki mieszkalne wielorodzinny  
z usługami w parterze  
ul. Herbu Oksza 1A Warszawa

| LOKAL NR | 91 |

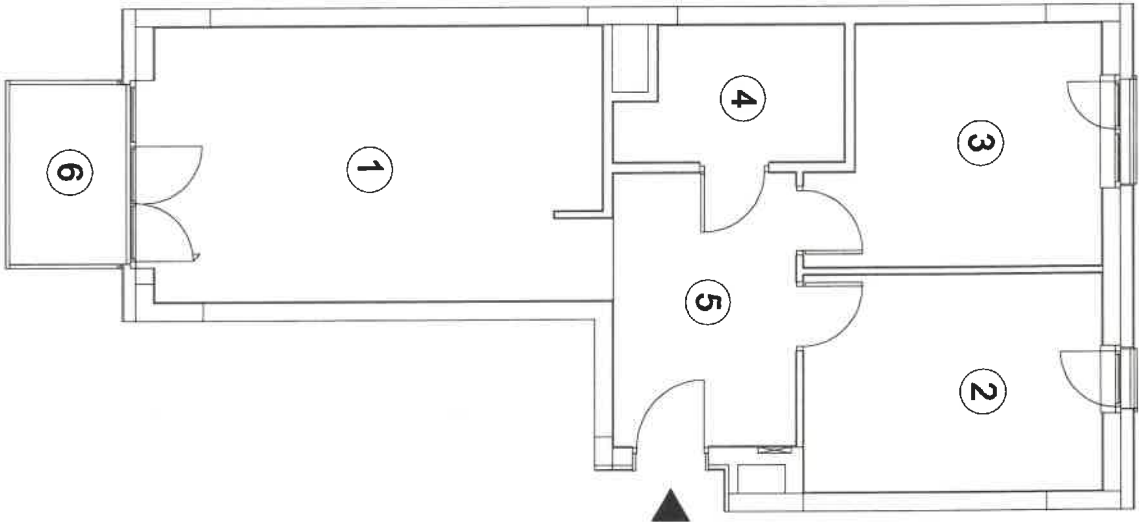
Uwagi:  
Odczytanie powierzchni wykonano w oparciu o normę PN-ISO 9806:2015-12.  
Zgodnie z umową przedsięwzięciem powierzenia do powierzchni dodano powierzchnię  
pod elementami działowymi niedostępny dla do demontażu.  
Rysunek bez stał.

| ZESTAWIENIE POMIESZCZEŃ | |
| 1.SALON Z ANEKSEM | 21,84 m2 |
| 2.POKÓJ | 11,48 m2 |
| 3.POKÓJ | 11,48 m2 |
| 4.LAZIENKA | 5,00 m2 |
| 5.HOL | 8,77 m2 |
| Powierzchnia użytkowa | 58,57 m2 |
| Powierzchnia pod ściankami działowymi<br>naddających się do demontażu | 1,91 m2 |
| Suma | 60,48 m2 |
| 6.BALKON | 3,88 m2 |
