Załącznik do zaświadczenia o samodzielności lokalu  
Inwentaryzacja lokali mieszkalnych (powierzchni użytkowej)

**URSUS CLASSIC**

Budynek mieszkalny wielorodzinny  
z usługami w parterze  
ul. Herbu Oksza 1A Warszawa

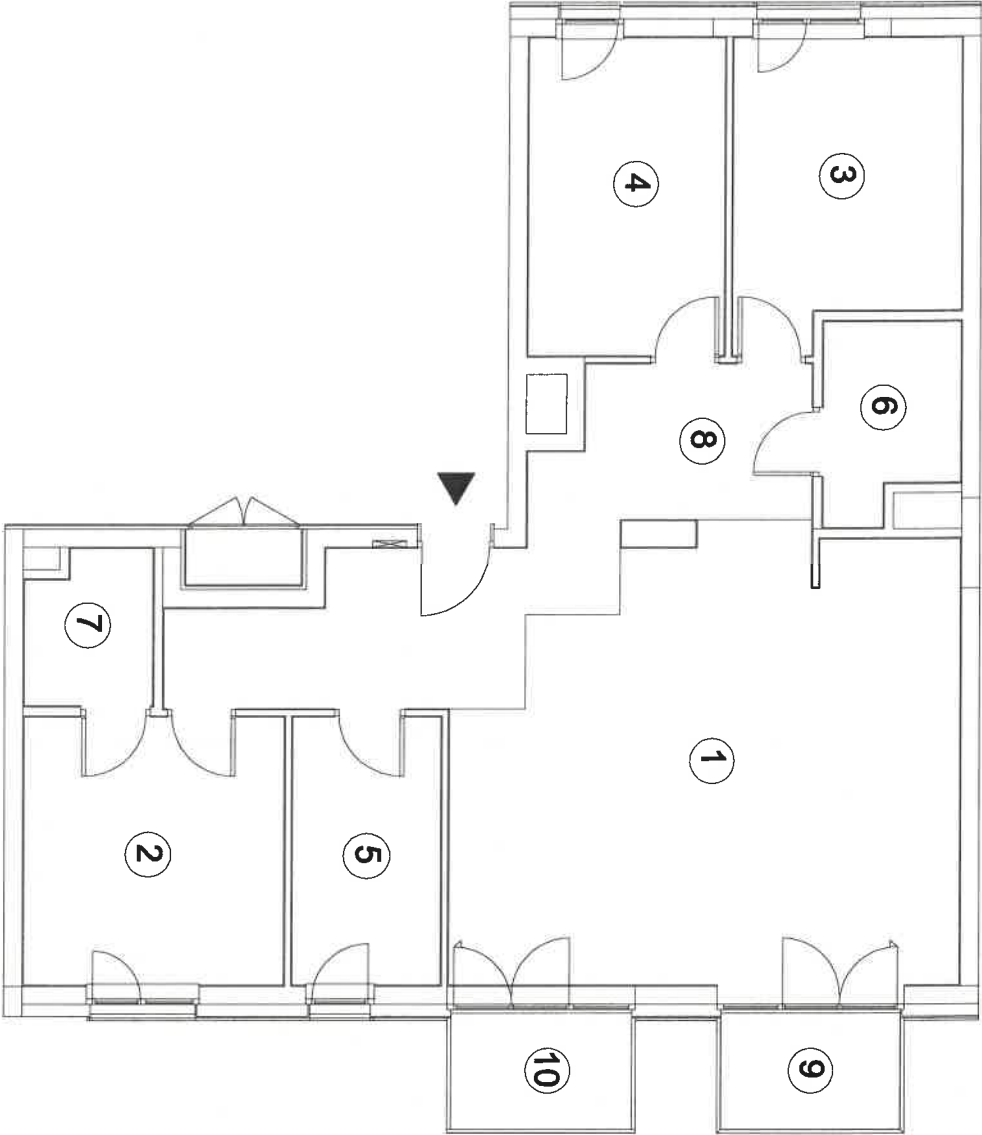
Uwagi:  
Obliczenia powierzchni wykonano w oparciu o normę PN-ISO 8839:2015-12.  
Zgodnie z umową, przedsięwzięciem operacyjną do powierzchni dodano powierzchnię  
pod ścianami działowymi niedojętymi się do demontażu.  
Rysunek bez stań.
