# Załącznik do zaświadczenia o samodzielności lokalu

## Inwentaryzacja lokali mieszkalnych (powierzchni użytkowej)

**URSUS CLASSIC**

Budynek mieszkalny wielobrodziny z usługami w parterze

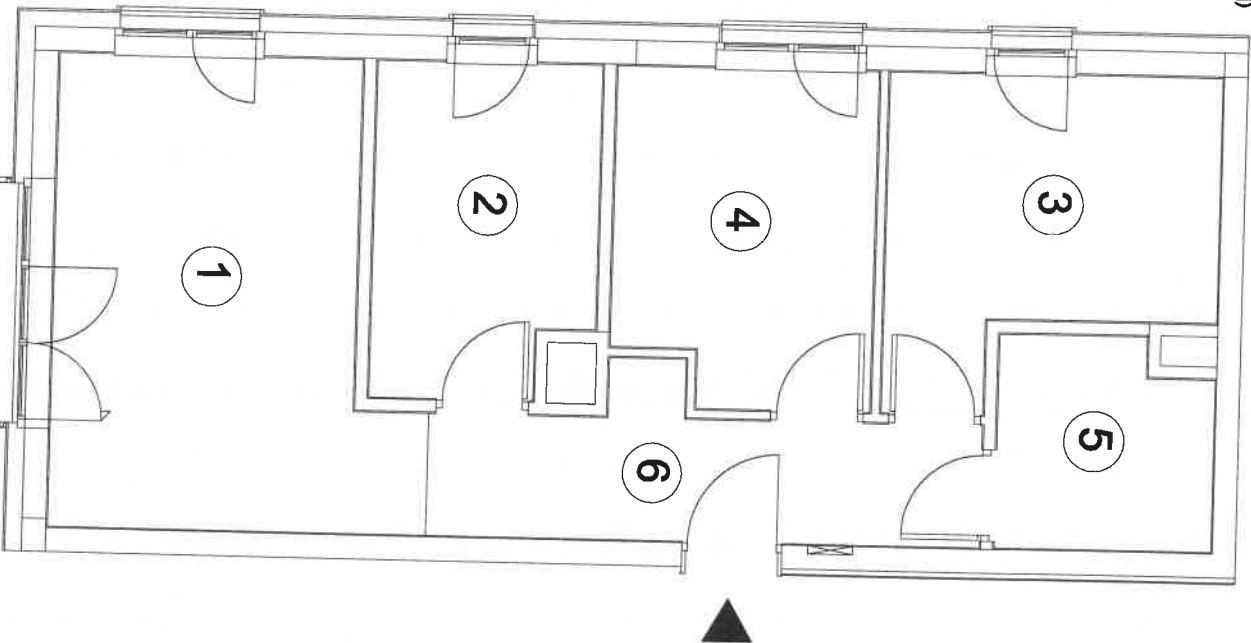
Uwagi:  
Obliczenia powierzchni wykonano w oparciu o normę PN-ISO 9898:2015-12.  
Zgodnie z umową, przedsięwzięciem dewelopera do powierzchni dodano powierzchnię podłogową działawymi nadającymi się do demontażu.  
Rysunek: bcz steel.

| ZESTAWIENIE POMIESZCZEŃ | |
| 1.SALON | 15,21 m2 |
| 2.KUCHNIA | 7,13 m2 |
| 3.POKÓJ | 9,16 m2 |
| 4.POKÓJ | 8,38 m2 |
| 5.ŁAZIENKA | 4,35 m2 |
| 6.HOL | 7,21 m2 |
| Powierzchnia użytkowa | 51,44 m2 |
| Powierzchnia, pod ściankami działowymi nadającymi się do demontażu | 2,59 m2 |
| Suma | 54,03 m2 |
| 7.BALKON | 3,88 m2 |

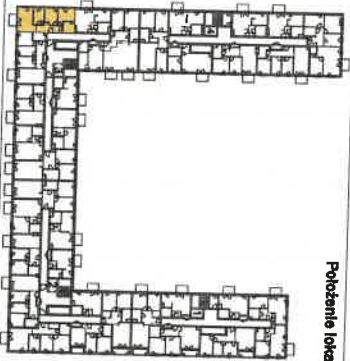
Położenie lokalu na kondygnacji

| BUDYNEK C1 | ul. Herbu Oksza 1A |
| KLATKA | 3 |
| PIĘTRO | 2 |
| LOKAL NR | 138 |
