Załącznik do zaświadczenia o samodzielności lokalu  
Inwentaryzacja lokali mieszkalnych (powierzchni użytkowej)

URSUS CLASSIC

Budynek mieszkalny wielonordziny z usługami w parterze

ul. Herbu Oksza 1A Warszawa

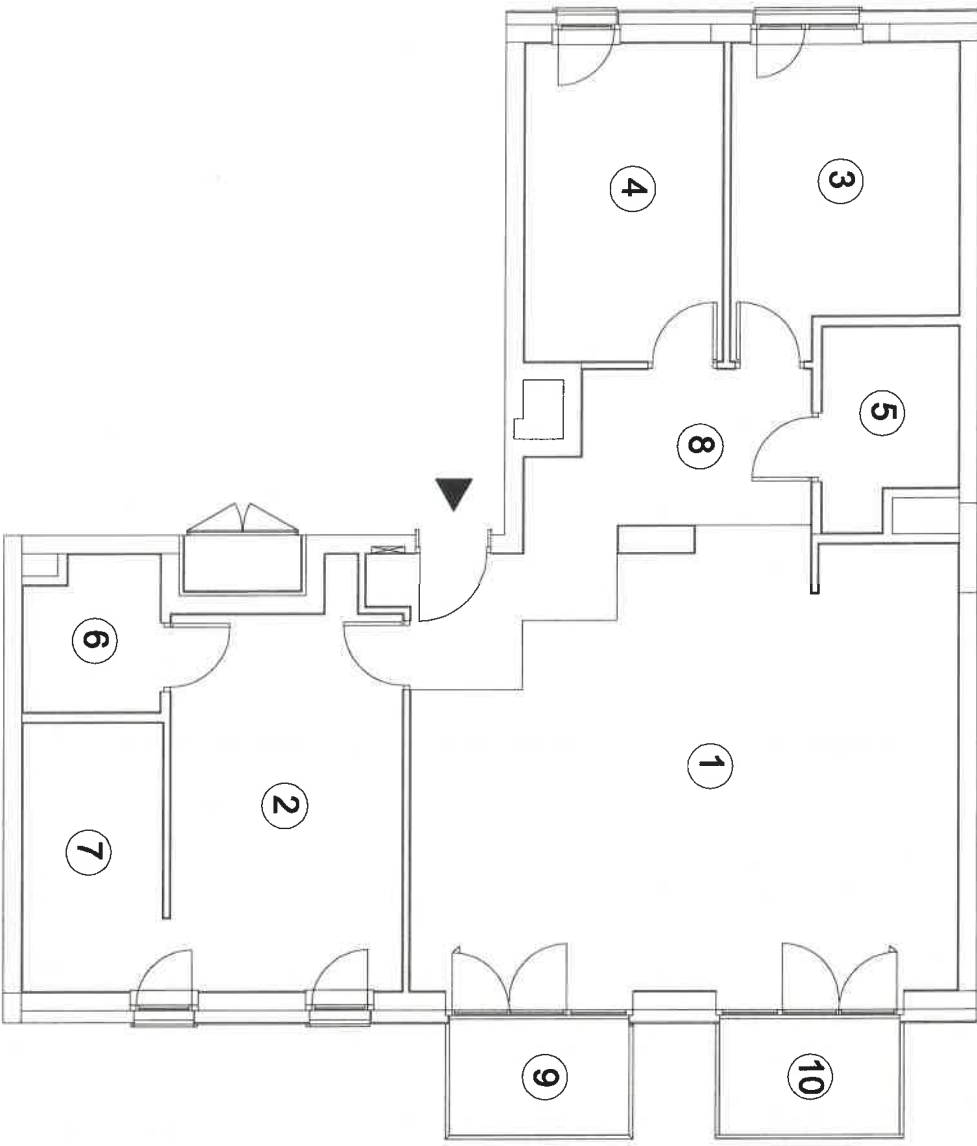
Pokozenie lokalu na kondygnacji

Uwagi:  
Obliczenia powierzchni wykonano w oparciu o normę PN-ISO 9898:2015-12.  
Zgodnie z umową przedsięwzięciem polegała na powierzchniach dodatkowo powierzchni pod ścianami działowymi nieobjętych się do demontażu.  
Rysunek bez stał.

ZESTAWIENIE POMIESZCZEŃ

Powierzchnia użytkowa

104,47 m2
