Inwentaryzacja lokali mieszkalnych (powierzchni użytkowej)

**URSUS**  
**CLASSIC**

Budynek mieszkalny wielorodzinny  
z usługami w parterze  
ul. Herbu Oksza 1A Warszawa

| LOKAL NR | | 168 |

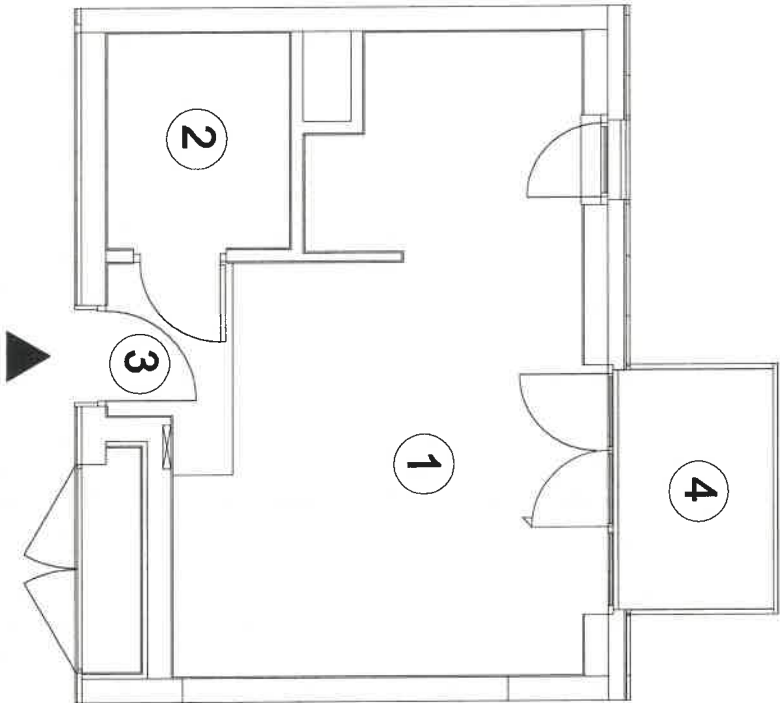
Uwagi:  
Obliczenia powierzchni wykonano w oparciu o normę PN-ISO 8838:2015-12.  
Zgodnie z umową, przedsięwzięcie polega na do powierzchni dedekno powierzchni pod  
pod ścianami działowymi nieobjętych się do demontażu.  
Rysunek bez etyki.

| 1.SALON Z ANEKSEM | | 21,34 m2 |
| 2.LAZIENKA | | 3,91 m2 |
| 3.HOL | | 2,26 m2 |
| Powierzchnia użytkowa | | 27,51 m2 |
| Powierzchnia pod ściankami działowymi<br>należącymi się do demontażu | | 0,58 m2 |
| Suma | | 28,09 m2 |
| 4.BALKON | | 3,85 m2 |

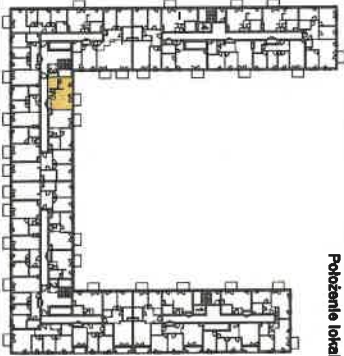
Położenie lokalu na kondygnacji

| BUDYNEK C1 | | ul. Herbu Oksza 1A |
| KLATKA | | 3 |
| PIĘTRO | | 6 |
