Załącznik do zaświadczenia o samodzielności lokalu

Inwentaryzacja lokali mieszkalnych (powierzchni użytkowej)

**URSUS CLASSIC**

Budynek mieszkalny wielorodzinny  
z usługami w parterze  
ul. Herbu Oksza 1A, Warszawa

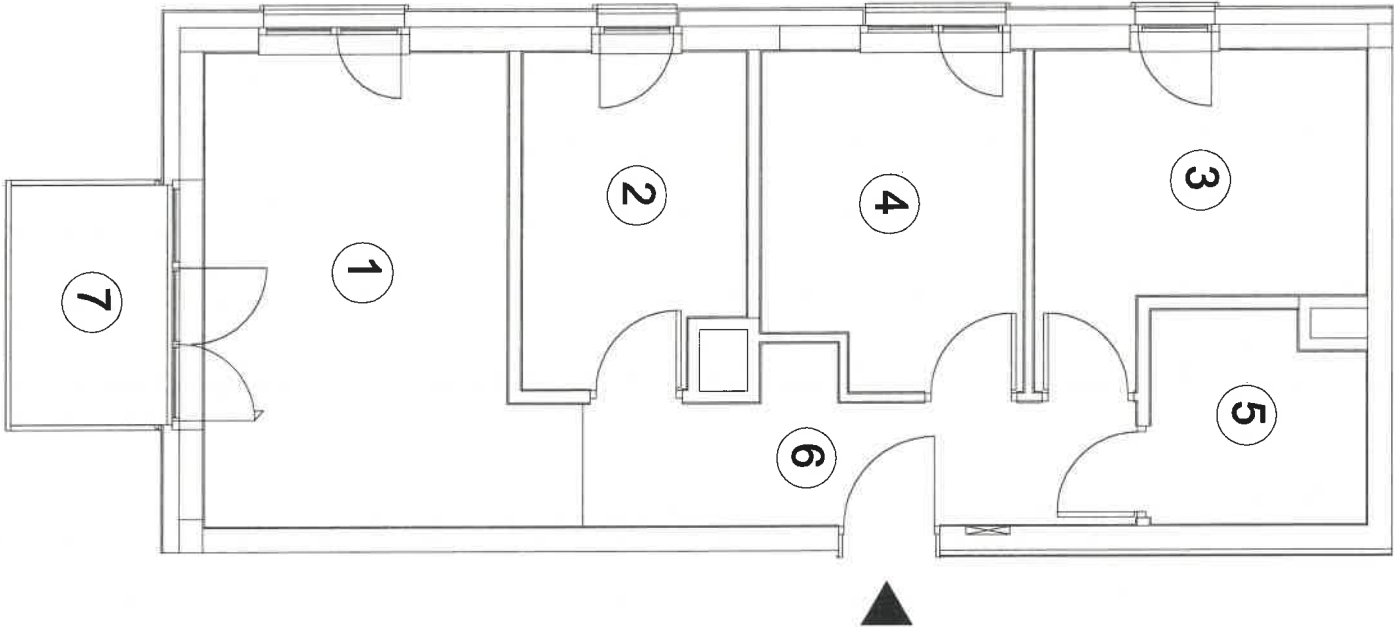
Uwagi:  
Obliczenia powierzchni wykonano w oparciu o normę PN-ISO 9806:2015-12.  
Zgodnie z umową, przedsięwzięciem polega na do powierzchni dodano powierzchnię  
pod ścianami działowymi należącej się do demontażu.  
Rysunek bez stał.

| 1.SALON | 15,06 m2 | |
| 2.KUCHNIA | 7,17 m2 | |
| 3.POKÓJ | 9,16 m2 | |
| 4.POKÓJ | 8,35 m2 | |
| 5.ŁAZIENKA | 4,36 m2 | |
| 6.HOL | 7,21 m2 | |
| Powierzchnia użytkowa | 51,31 m2 | |
| Powierzchnia pod ściankami, dzielowymi nadajęcymi się do demontażu | 2,59 m2 | |
| Suma | 53,90 m2 | |
| 7.BALKON | 3,88 m2 | |
