Załącznik do zaświadczenia o samodzielności lokalu  
Inwentaryzacja lokali mieszkalnych (powierzchni użytkowej)

Budynki mieszkalne wielorodzinne  
z usługami w parterze  
ul. Herbu Oksza 1A Warszawa  
01-875 Warszawa

| BUDYNEK C1 | | ul. Herbu Oksza 1A |
| LOKAL NR | 203 | |

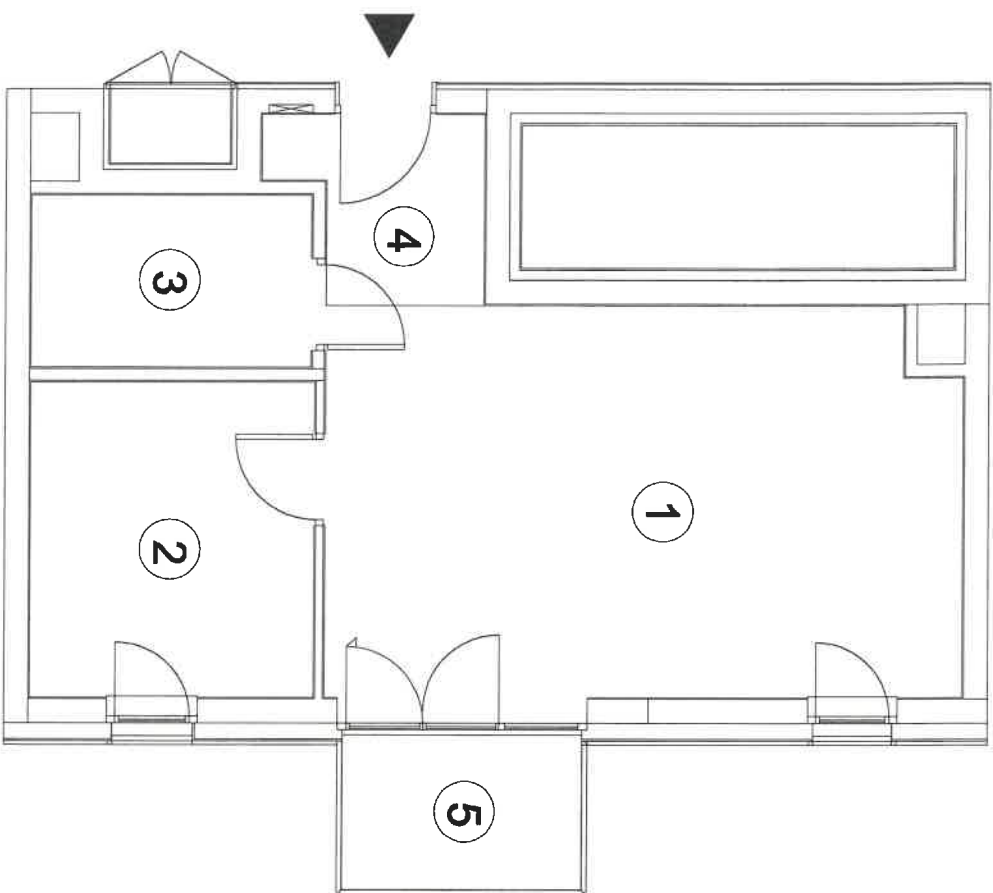
Uwagi:  
Obliczenia powierzchni wykonano w oparciu o normę PN-ISO 9836:2015-12.  
Zgodnie z umową, przedsięwzięcie operacyjne do powierzchni dodano powierzchnię pod sufitem dzielonymi ściankami do do demontażu.  
Rysunek bez skali.
