Załącznik do zaświadczenia o samodzielności lokalu  
Inwentaryzacja lokali mieszkalnych (powierzchni użytkowej)

**URSUS**  
**CLASSIC**

Budynek mieszkalny wielorodzinny  
z usługami w parterze  
ul. Herbu Oksza 1 Warszawa

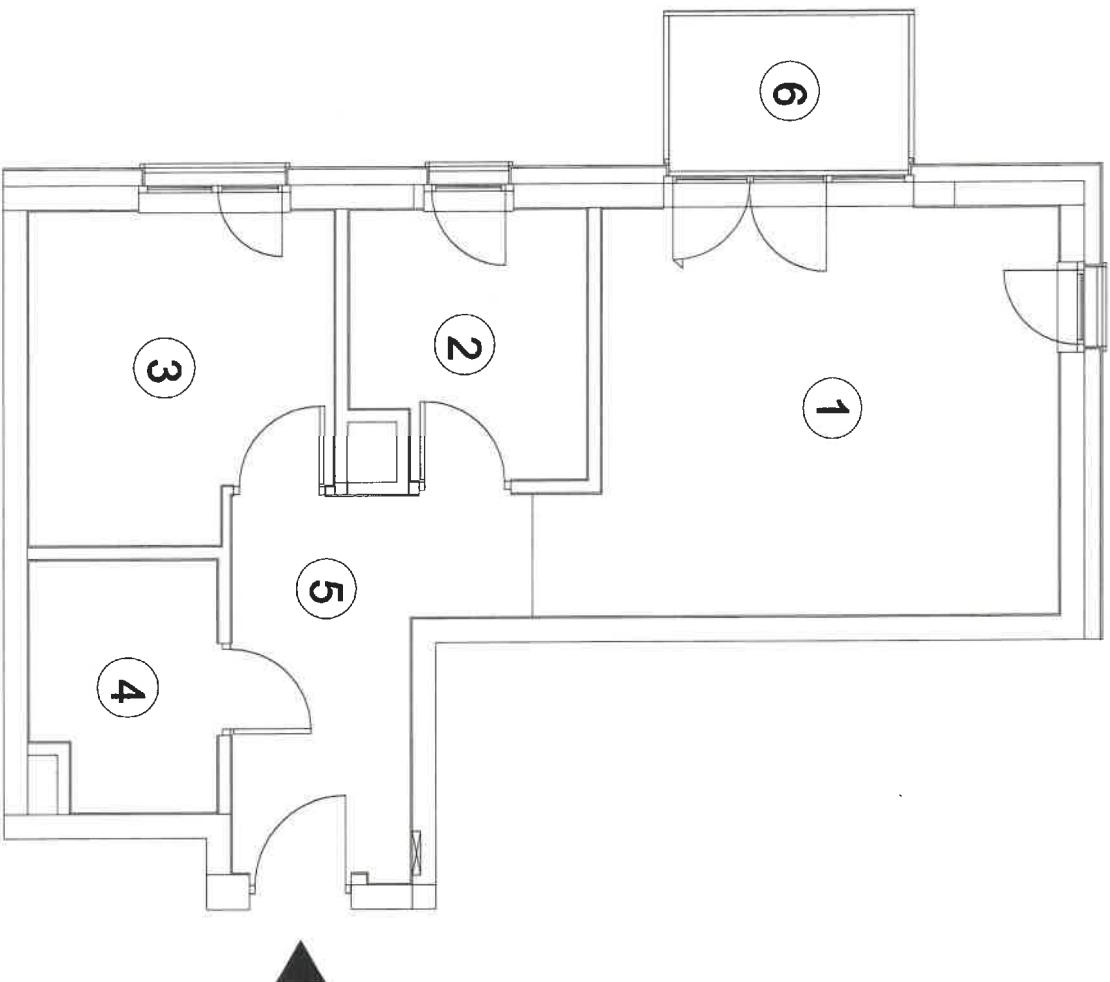
Uwagi:  
Obliczenia powierzchni wykonano w oparciu o normę PN-ISO 9806:2015-12.  
Zapisać z uwagą przedsięwzięcia/rozkłady do powierzchni dodano powierzchnię  
pod elementami działowymi niedokładnymi się do demontażu.  
Rysunek bez skali.
