Załącznik do zaświadczenia o samodzielności lokalu  
Inwentaryzacja lokali mieszkalnych (powierzchni użytkowej)

**URSUS**  
**CLASSIC**

Budynek mieszkalny wielorodzinny  
z usługami w parterze  
ul. Herbu Oksza 1 Warszawa

| LOKAL NR | | 10 |

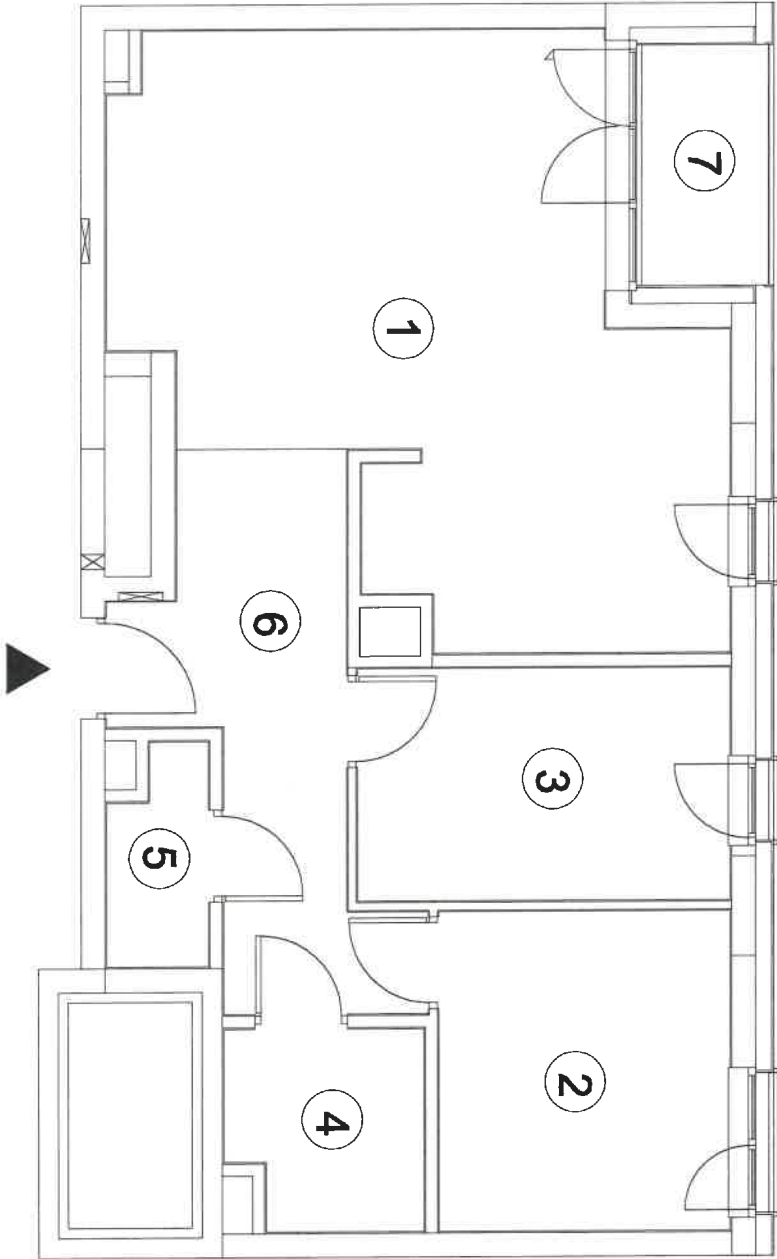
Uwagi:  
Obliczenia powierzchni wykonano w oparciu o normę PN-ISO 9892:2015-12.  
Zgodnie z umową przedsięwzięcia do powierzchni dodano powierzchnię  
pod ścianami działowymi nieobjętymi się do demontażu.  
Rysunek bez stań.
