Załącznik do zaświadczenia o samodzielności lokalu  
Inwentaryzacja lokali mieszkalnych (powierzchni użytkowej)

**URSUS CLASSIC**

Budynek mieszkalny wielorodzinny  
z usługami w parterze  
ul. Herbu Oksza 1 Warszawa

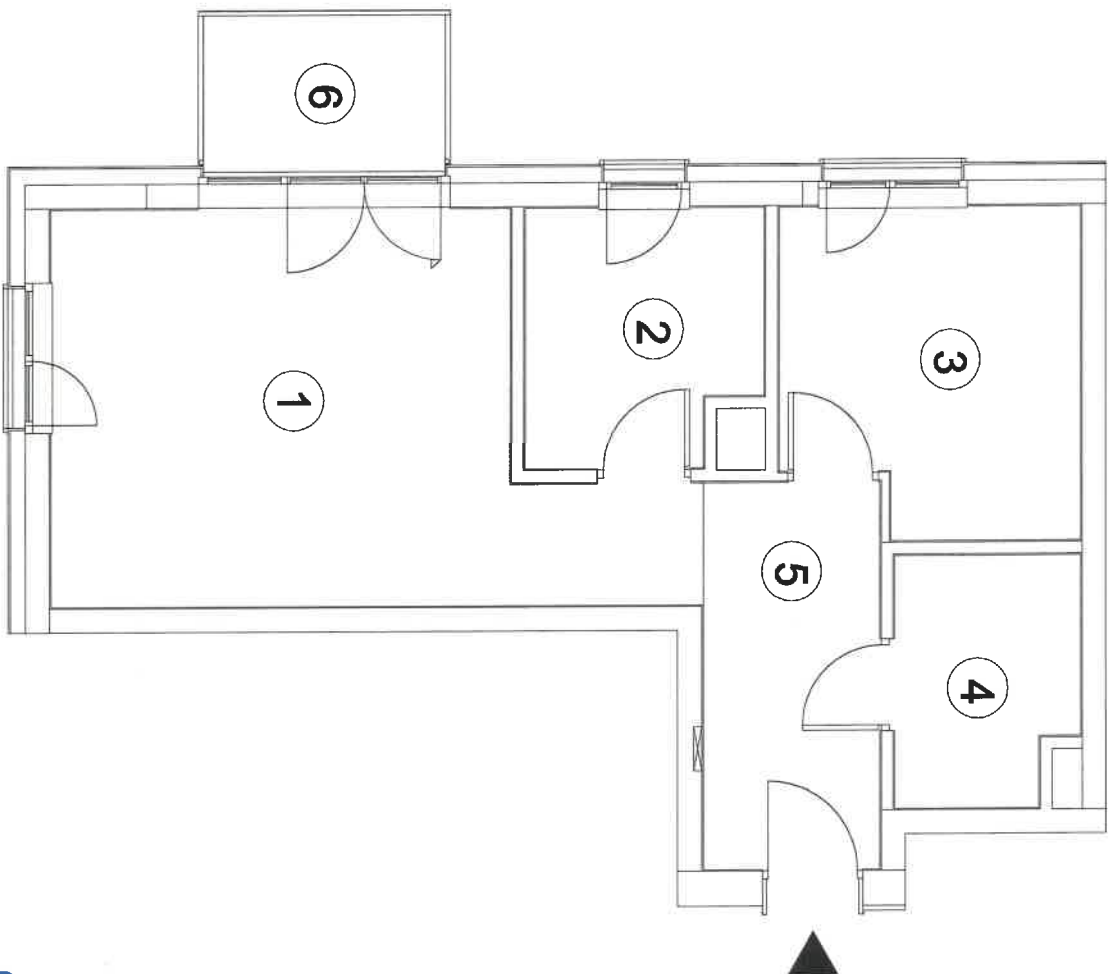
Uwagi:  
Obliczenia powierzchni wykonano w oparciu o normę PN-ISO 9836:2015-12.  
Zgodnie z umową przedsięwzięcia do powierzchni dodano powierzchnię pod ścianami działowymi należytą się do demontażu.  
Rysunek bez stań.
