Załącznik do zaświadczenia o samodzielności lokalu  
Inwentaryzacja lokali mieszkalnych (powierzchni użytkowej)

**URSUS**  
**CLASSIC**

Budynek mieszkalny wielopiętrowy  
z usługami w parterze  
ul. Herbu Oksza 1 Warszawa

| LOKAL NR | | 23 | |

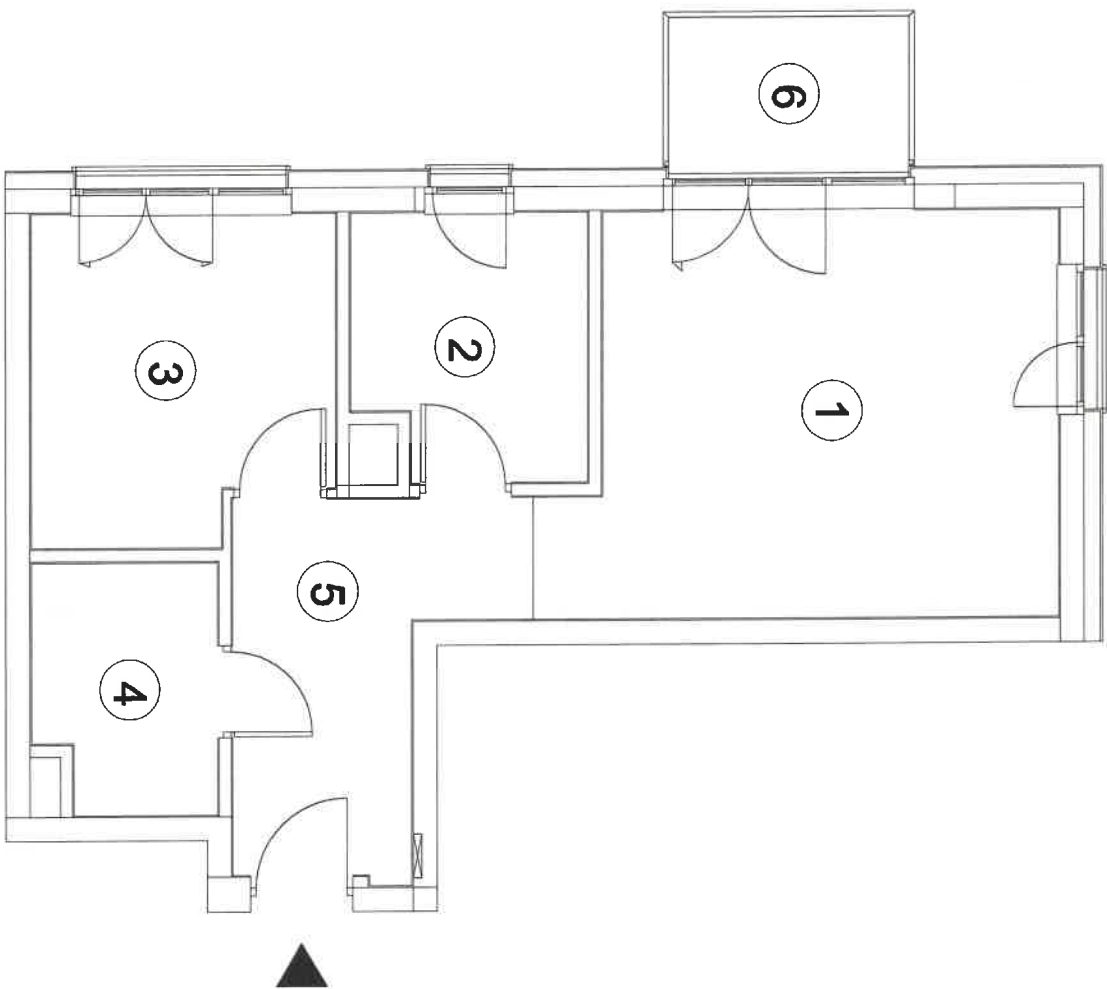
Uwagi:  
Obliczenie powierzchni wykonano w oparciu o normę PN-ISO 8836:2015-12.  
Zgodnie z umową przedsięwzięcia do powierzchni dodano powierzchnię  
pod ścianami działowymi nieobjętymi się do demontażu.  
Rysunek bez stali.
