Załącznik do zaświadczenia o samodzielności lokalu  
Inwentaryzacja lokali mieszkalnych (powierzchni użytkowej)

**GEOBEST Sp. z o.o.**  
GEODETA UPRAWNIENIOWY  
Mariusz Głodek  
upr. nr 19292

Budynki mieszkalne wielorodzinny  
z usługami w parterze  
ul. Herbu Oksza 1A Warszawa

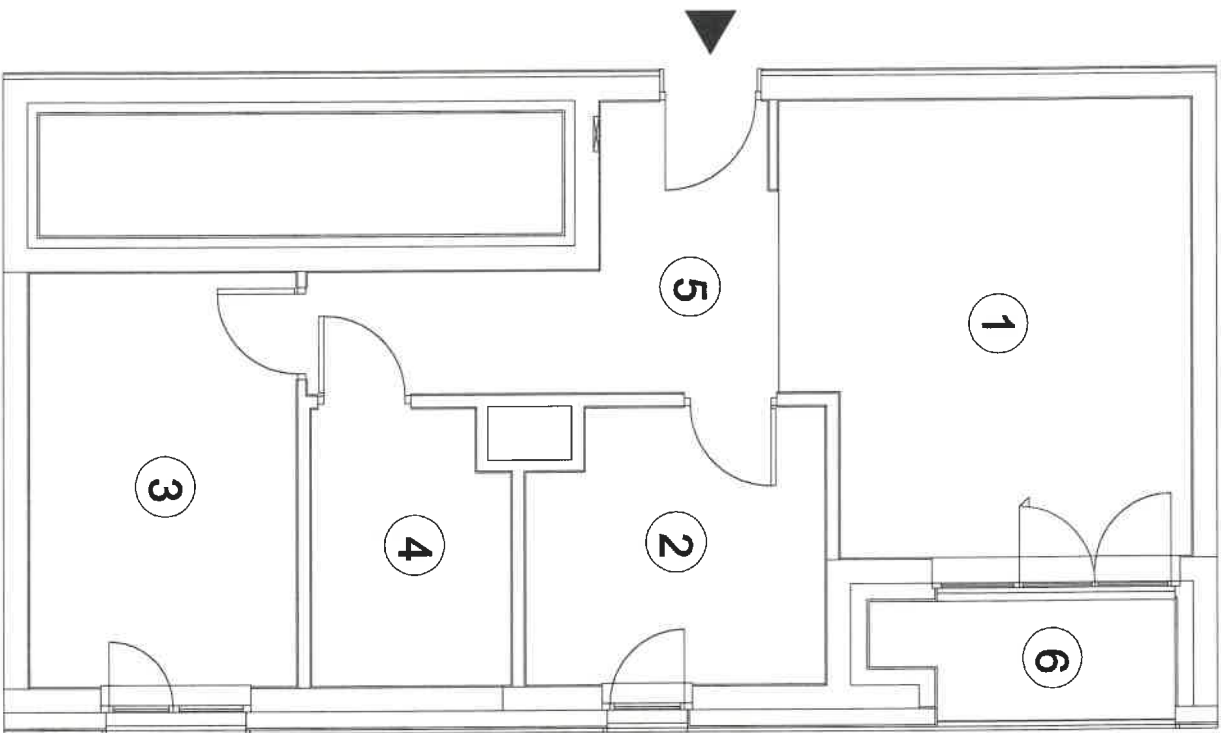
Uwagi:  
Oskoczenie powierzchni wykonano w oparciu o normę PN-ISO 9030:2015-12.  
Zgodnie z umową przedsięwzięciem opiera się na powierzchni dodano powierzchnię  
pod ścianami działowymi nieobjętymi się do demontażu.  
Rysunek bez skali.
