Załącznik do zaświadczenia o samodzielności lokalu  
Inwentaryzacja lokali mieszkalnych (powierzchni użytkowej)

INWESTYCJA:  
**URSUS CLASSIC**  
Budynki mieszkalne wielorodzinne  
z usługami w parterze  
ul. Herbu Oksza 1A Warszawa  
Inwestor:

| LOKAL NR | 88 |

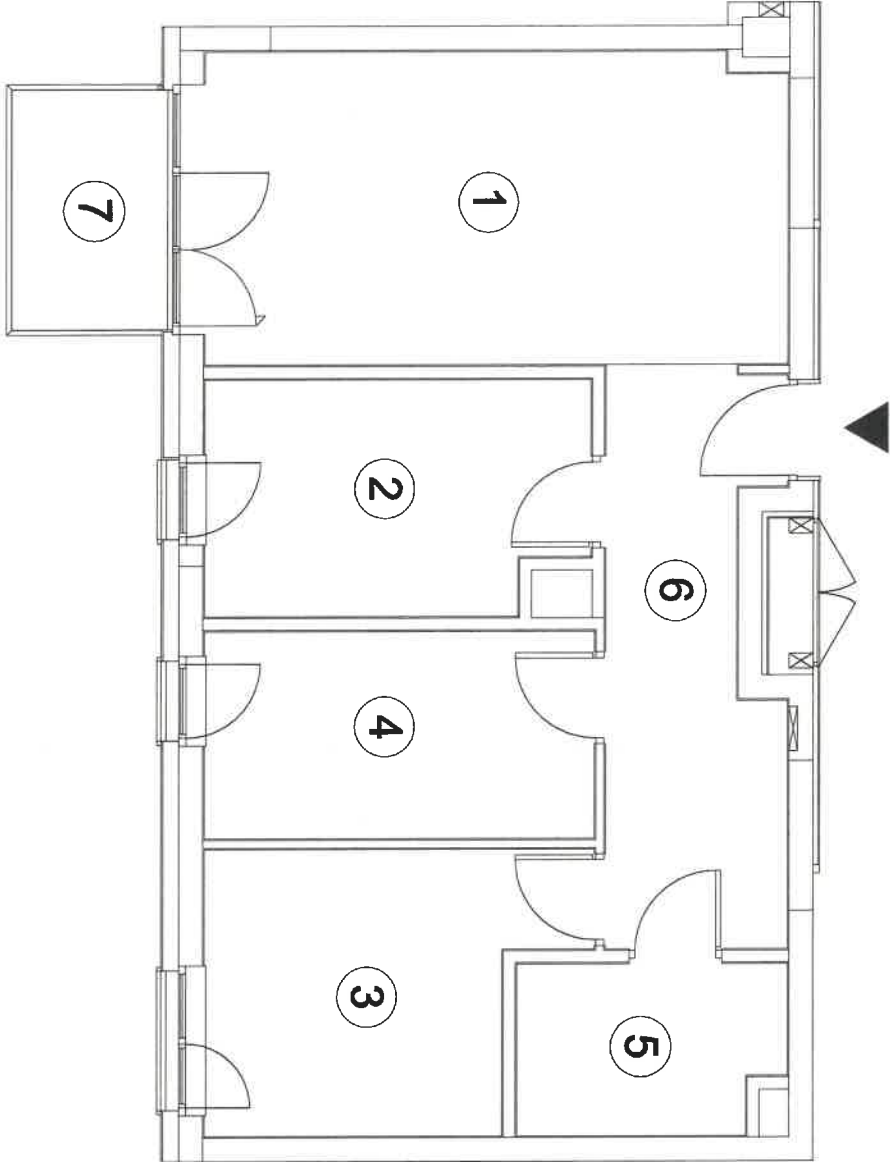
Uwagi:  
Obliczenia powierzchni wykonano w oparciu o normę PN-ISO 9896:2015-12.  
Zgodnie z umową przedsięwzięcia powierzenia do powierzchni sódalno powierzchni  
pod ścianami dzielowymi niedogłówny się do demontażu.  
Rysunek bez stał.

| ZESTAWIENIE POMIESZCZEŃ | |
| 1.SALON | 17,95 m2 |
| 2.KUCHNIA | 8,71 m2 |
| 3.POKÓJ | 9,42 m2 |
| 4.POKÓJ | 8,06 m2 |
| 5.LAZIENKA | 4,38 m2 |
| 6.HOL | 9,45 m2 |
| Powierzchnia użytkowa | 57,97 m2 |
| Suma | 60,82 m2 |
| 7.BALKON | 3,89 m2 |

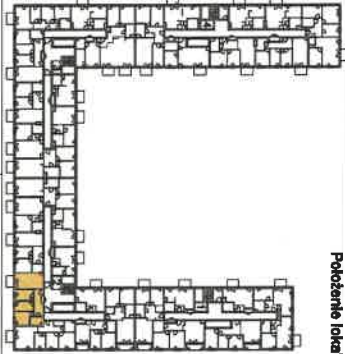
Pokozenie lokalu na kondygnacji

| BUDYNEK C1 | ul. Herbu Oksza 1A |
| KLATKA | 2 |
| PIĘTRO | 4 |
