Załącznik do zaświadczenia o samodzielności lokalu  
Inwentaryzacja lokali mieszkalnych (powierzchni użytkowej)

INWESTYCJA:  
**URSUS CLASSIC**  
Budynki mieszkalne wielorodzinne  
z usługami w parterze  
ul. Herbu Oksza 1A Warszawa

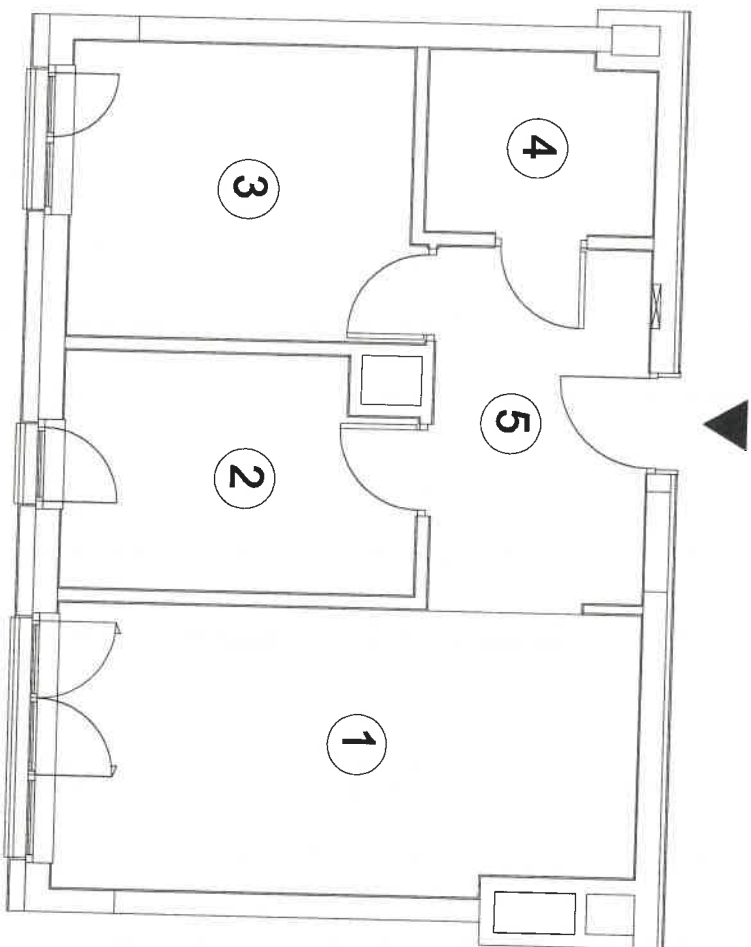
Uwagi:  
Opisano powierzchnię wykonano w oparciu o normę PN-ISO 9038:2015-12.  
Zgodnie z umową przedsięwzięcia odpowiedzialność za powierzchnię dodano powierzchnię  
pod ścianami działowymi niebędącymi częścią do demontażu.  
Rysunek bez stali.

| 1.SALON | 16,27 m2 |
| 2.KUCHNIA | 7,96 m2 |
| 3.POKÓJ | 10,14 m2 |
| 4.ŁAZIENKA | 4,04 m2 |
| 5.HOL | 7,65 m2 |
| Powierzchnia użytkowa | 46,06 m2 |
| Powierzchnia pod ściankami działowymi nadającymi się do demontażu | 2,03 m2 |
| Suma | 48,09 m2 |

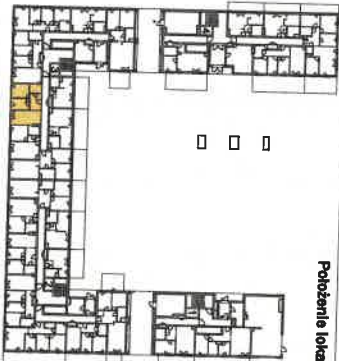
Położenie lokalu na kondygnacji

| BUDYNEK C1 | ul. Herbu Oksza 1A |
| KLATKA | 3 |
| PIĘTRO | 0 |
| LOKAL NR | 118 |
