Załącznik do zaświadczenia o samodzielności lokalu  
Inwentaryzacja lokali mieszkalnych (powierzchni użytkowej)

**URSUS CLASSIC**

Budynek mieszkalny wielopokładowy  
z usługami w parterze  
ul. Herbu Oksza 1A Warszawa

| LOKAL NR | 185 |

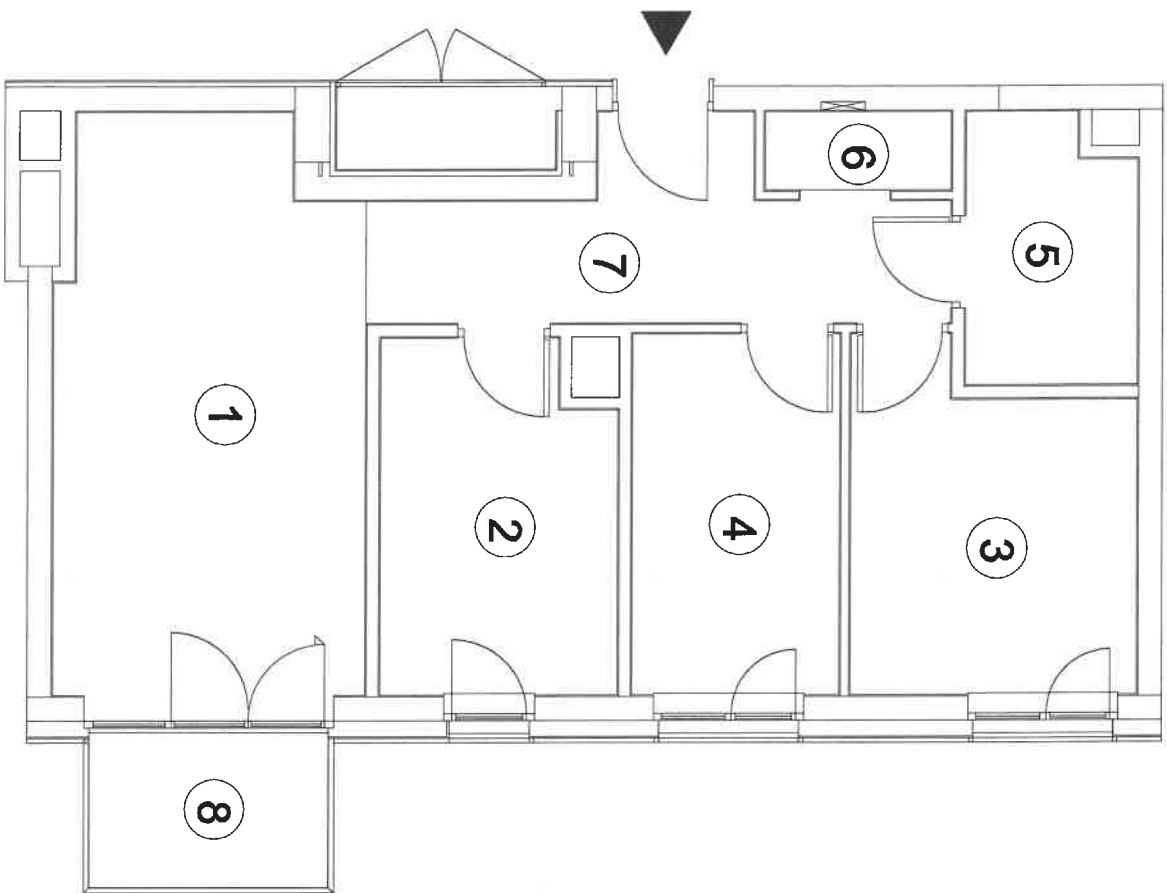
Uwagi:  
Obliczenie powierzchni wykonano w oparciu o normę PN-ISO 9896:2015-12.  
Zgodnie z umową przedsięwzięciem polegała na powierzchni dodano powierzchnię  
pod ścianami działowymi nieobjętymi się do demontażu.  
Rysunek bez ataku.

| ZESTAWIENIE POMIESZCZEŃ | |
| 1.SALON | 17,19 m2 |
| 2.KUCHNIA | 8,05 m2 |
| 3.POKÓJ | 9,13 m2 |
| 4.POKÓJ | 7,49 m2 |
| 5.LAZIENKA | 4,43 m2 |
| 6.GARDEROBA | 1,46 m2 |
| 7.HOL | 8,60 m2 |
| Powierzchnia użytkowa | 56,35 m2 |
| Powierzchnia pod ściankami działowymi nadającymi się do demontażu | 2,89 m2 |
| Suma | 59,24 m2 |
| 8.BALKON | 3,86 m2 |

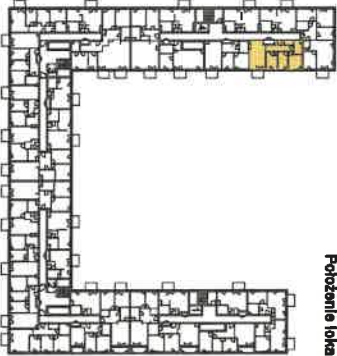
Położenie lokalu na kondygnacji

| BUDYNEK C1 | ul. Herbu Oksza 1A |
| KLATKA | 4 |
| PIĘTRO | 1 |
